caminodelpacifico.com

Informe de Gestión Buenaventura – Loboguerrero - Buga 2022

2.2.1. Descripción Del Proyecto

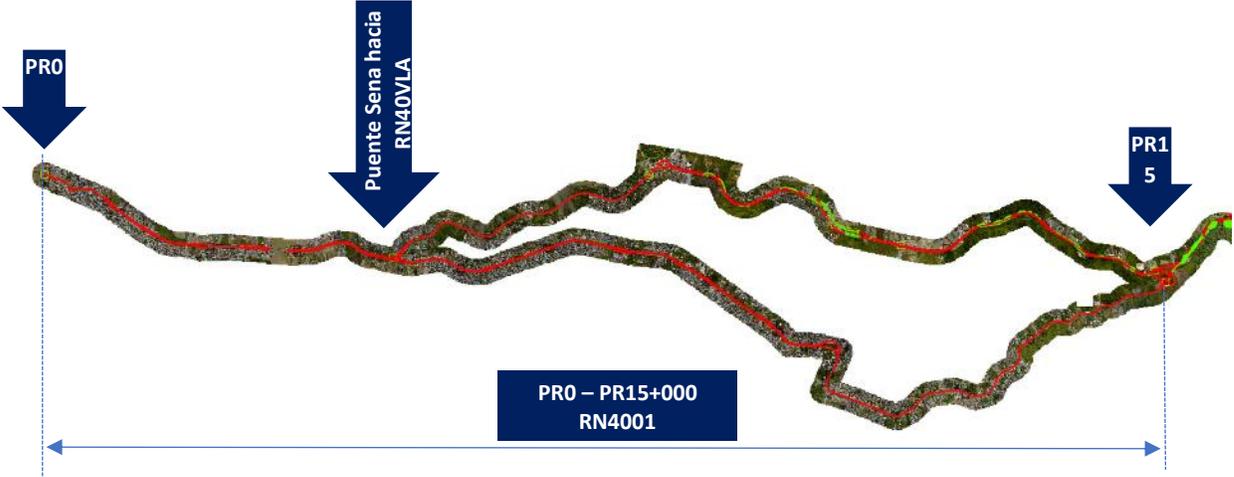
Ilustración 1. Tramos intervenidos en el marco del contrato INVIAS 1070-2020. Fondo adicional.

- a. Devolución CAPEX adicional (Figura 1 y 2) - Infraestructura incluida en el alcance del proyecto. Según se estipula en la Sección 3.10(f)(iv) de la Parte Especial del Contrato de Concesión, en el caso en el que el INVIAS en el marco de la ejecución del Contrato No. 1070 de 2020 realice Intervenciones sobre los PR 0+000 al PR 15+000 y PR 63+000 al PR 73+999, dicha infraestructura deberá ser recibida por el Concesionario en un plazo máximo de dieciocho (18) meses contados a partir de la Fecha de Inicio o una vez esté disponible para su entrega a la ANI. Así mismo, deberá ser devuelto a la ANI un valor de CAPEX proporcional a los kilómetros-calzada que sean intervenidos.

Estos montos son del orden de 3.091 millones de pesos km/calzada para las obras ejecutadas por el INVIAS en la Unidad Funcional 1 (Buenaventura) y de \$12.000 millones km-calzada de vía y 15.600 millones km-calzada de taludes, para las obras comprendidas en las Unidades Funcionales 12, 13, 14 y 15.1; todo lo anterior en pesos de mes de Referencia.

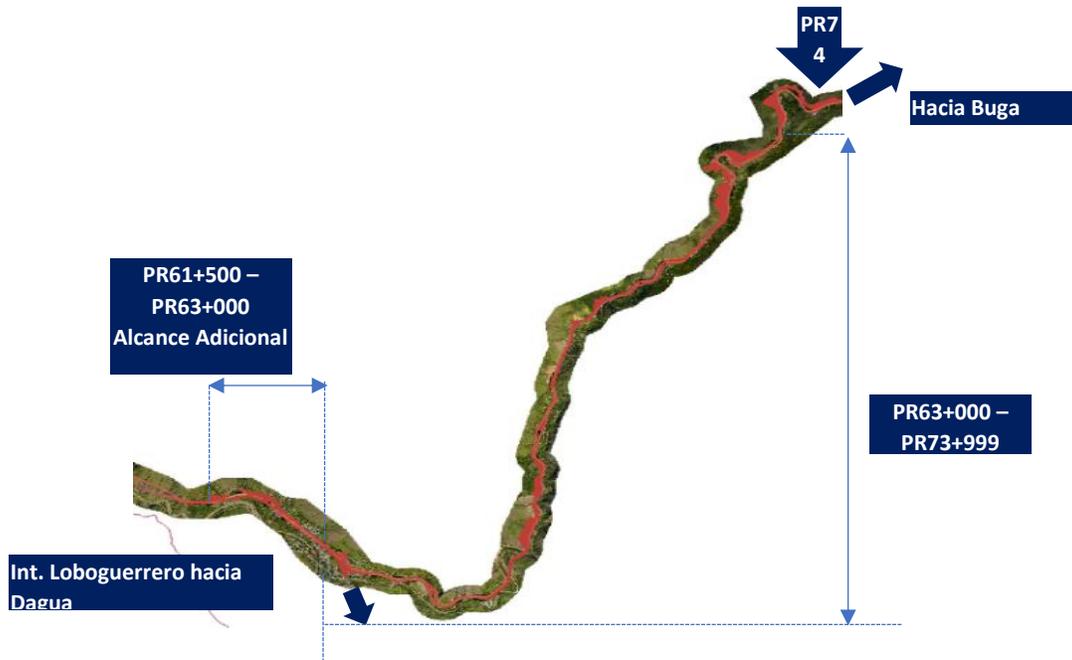
Ilustración 2. Tramos intervenidos y sin concluir en el marco del contrato INVIAS 1070-2020. PR61+500 - PR74+000.

- b. Alcance Adicional (Figura 2 y 3) - Infraestructura NO incluida en el alcance del Proyecto. Si una vez vencido el plazo máximo definido para las intervenciones previstas dentro de los PR61+500 a 63+000 y PR74+000 a 81+000, estas no se encuentran finalizadas, de acuerdo con las especificaciones técnicas previstos en el Contrato No. 1070 de 2020 del INVIAS, será responsabilidad del Concesionario ejecutar aquellas obras inconclusas o pendientes, para garantizar la continuidad de la doble calzada.

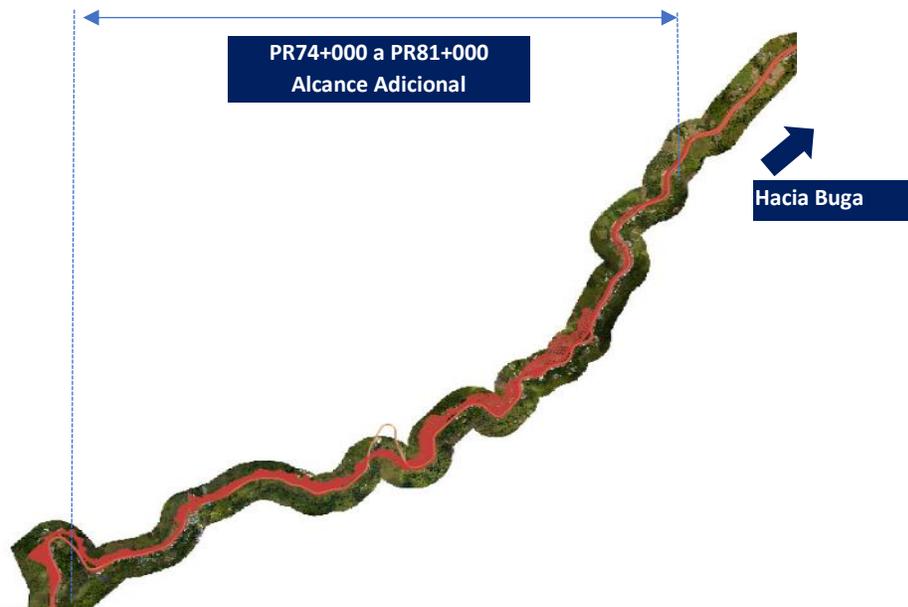
Ilustración 3. Tramos sin concluir en el marco del contrato INVIAS 1070-2020. PR74+000 - PR81+000.

Estas obras serán adicionales al alcance del Contrato de Concesión previamente definido, por lo tanto, serán un riesgo que debe asumir la ANI. Para conocer su valor se deberá realizar un proyecto con los diseños, cantidades, valores a precios unitarios y monto de AIU que será puesto a consideración de la ANI y la Interventoría del Proyecto. Para ello, el área técnica de la Concesionaria considera importante prever y realizar el plan de gestión contractual, con el fin de lograr el reconocimiento total de las obras de estabilización adicionales que se deberán ejecutar para la puesta en operación del corredor vial del Proyecto.

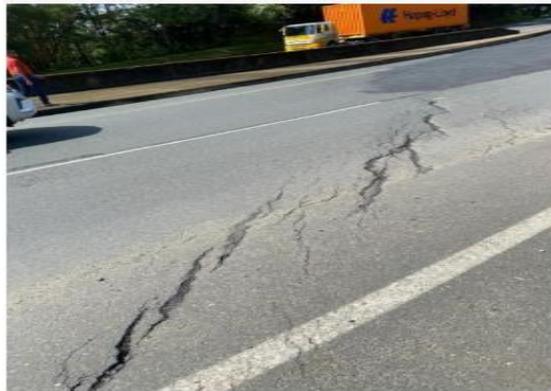
- **Sitio crítico PR 25+200:** A la altura del PR25+000, en la calzada izquierda de la vía, se presentó un importante hundimiento súbito de la vía que produjo fracturas en el pavimento y un desnivel que afecta el tránsito vehicular en este sector del corredor vial concesionado. Este hundimiento tiene unos 30 metros de longitud aproximadamente:

Ilustración 4. Fotografía escalonamientos y fallo del terraplén PR25+200.

El contratista del INVIAS realizó una colocación de mezcla asfáltica de manera artesanal para cubrir el desnivel, dejando un acabado y unas condiciones de rodadura muy por debajo de los estándares de construcción esperados. No obstante, a la fecha prevalece el desnivel del pavimento y se registran daños en las cunetas y obras de drenaje de la vía que no han sido reparados.

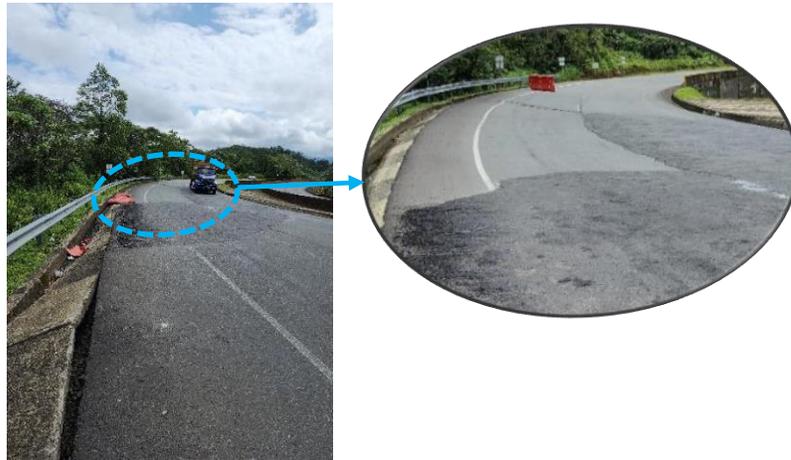
Así mismo, se logró apreciar que el asentamiento es activo y que la renivelación de la rodadura se encuentra nuevamente afectada por el asentamiento, presenta deformaciones y ondulaciones que reflejan la calidad deficiente de la instalación y medida adoptada, convirtiéndose ahora en un nuevo problema para la seguridad vial de los usuarios

Ilustración 5. Fotografías asentamiento activo sobre pavimento antiguo y mal estado de mezcla de renivelación (deformaciones y nuevos asentamientos)

La mezcla asfáltica utilizada para la renivelación de este sector presenta deficiencia en la calidad del material y procedimiento para su instalación, lo que condujo a un deterioro prematuro reflejado en la aparición de baches, deformaciones, escalonamientos y nuevas grietas por la continuidad del movimiento.

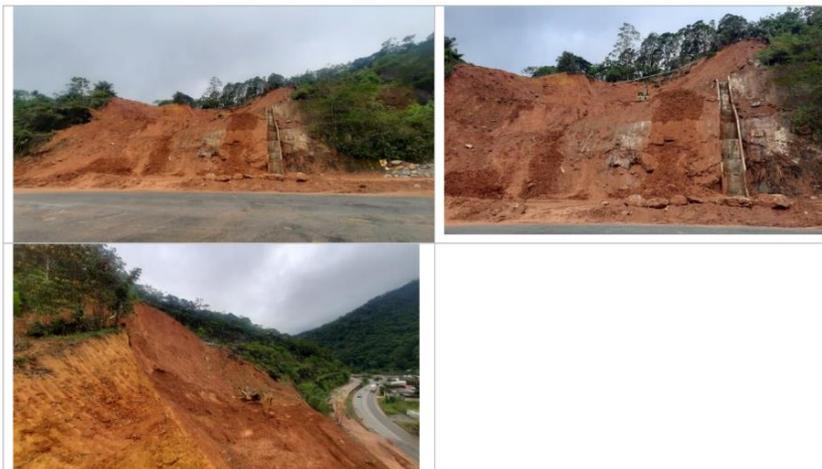
- **Sitio crítico PR 41+150:** El 6 de octubre de 2022 se aprecia un movimiento en masa de tipo circular sobre un talud intervenido lo cual ocasionó el taponamiento por el material desplazado sobre las dos calzadas, afectando además un tubo de Ecopetrol ubicado en la corona de dicho talud.

Ilustración 6. Fotografías despeje de calzada ante emergencia por deslizamiento.

El 9 de octubre se despejó una calzada removiendo el material desplazado, sin embargo, a la fecha no se han realizado trabajos adicionales de sostenimiento ni protección del talud, representando una amenaza alta en cuanto a la retrogresión de la falla y un nuevo fenómeno de remoción.

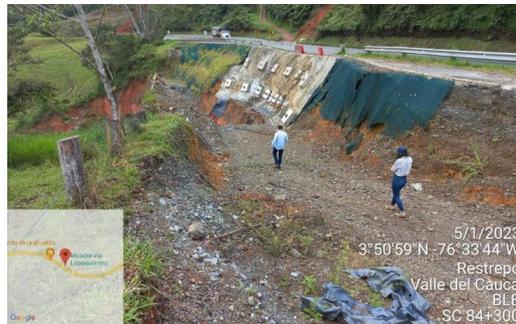
Ilustración 7. Fotografía.

- Sitio crítico PR 84+200 – 84+400:** Este tramo es de especial atención, toda vez que no podrá ser recibido por parte del Concesionario hasta tanto no se finalice la construcción y reparación de la doble calzada de dicho tramo, tal como se expresa en el literal (g) del numeral 3.6 de la Parte Especial del Contrato de Concesión. Sobre este sector se apreció el deslizamiento total de la calzada izquierda, dejando la calzada derecha como única forma de tránsito vehicular, la cual fue estabilizada mediante anclajes activos como sostenimiento provisional.

Se deberá analizar las 2 calzadas en su conjunto para evitar un nuevo deslizamiento que pueda afectar la calzada derecha. Se sugiere la posibilidad de ser incluido como obra de alcance adicional de conformidad con lo previsto en la Sección 3.10 de la Parte Especial del Contrato.

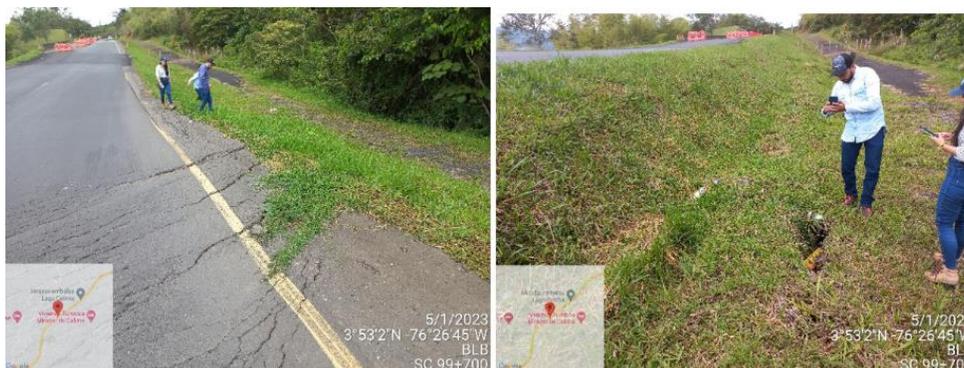
Ilustración 8. Fotografías.

- Sitio crítico PR 99+700:** En este sector se apreció un hundimiento que afecta aproximadamente 50m de vía. Se evidencian fracturas, escalonamientos, desnivel en el pavimento y escarpes en el predio ubicado en la parte baja del terraplén. De acuerdo con lo evidenciado, la vía cortó una microcuenca cuyo sistema de drenaje no se aprecia en funcionamiento, impidiendo el flujo de las aguas desde la parte alta a la parte baja de la misma.

El Contratista INVÍAS realizó la delimitación de la zona, señalizando y realizando nivelaciones que evitaran reducir el riesgo de accidentes en la zona.

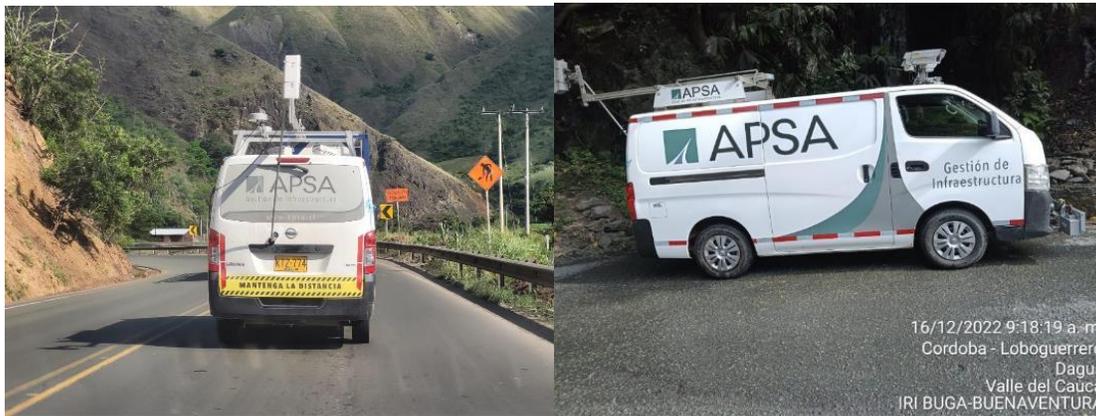
Ilustración 9. Fotografías

Durante los meses de noviembre y diciembre se realizaron mediciones de indicadores en todo el corredor vial, correspondientes a IRI, Textura y Ahuellamiento y Georradar. Dichas mediciones fueron realizadas por parte de la empresa APSA, con el fin de identificar deficiencias previo a la firma del Acta de Inicio del Contrato de Concesión.

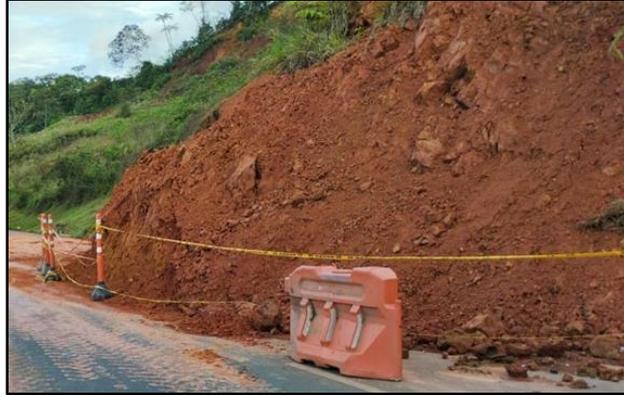
Ilustración 10. Fotografía UF-16 PR. 84+500

Los sectores en los cuales se requiere llevar a cabo una mayor de remoción de derrumbes son: UF 9 con 1.640m³, UF11 con 4.300m³ y UF17 con 5.192m³.

Es importante precisar que el volumen de remoción se deriva de varios derrumbes, los cuales no están siendo atendidos por el administrador del corredor vial – Instituto Nacional de Vías – INVIAS.
